Alma Mater Studiorum – Università di Bologna

DOTTORATO DI RICERCA IN
ARCHEOLOGIA - XX CICLO

STUDIO ARCHEOMETRICO-TECNOLOGICO E CONSERVAZIONE DEI MOSAICI
ROMANI DEL SITO ARCHEOLOGICO DI SUASA

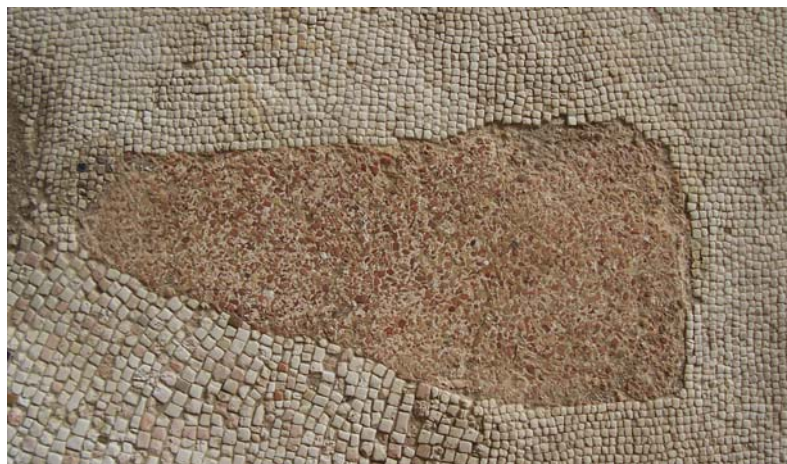
Fig. 84 - Integrazione con malta a cocchiopesto, di tipo A.

Tipo A, una malta a cocchiopesto con aggregato laterizio e calcareo di varie granulometrie (da 1-10mm), rapporto stimato legante-aggregato circa 1: 3 (fig. 84).

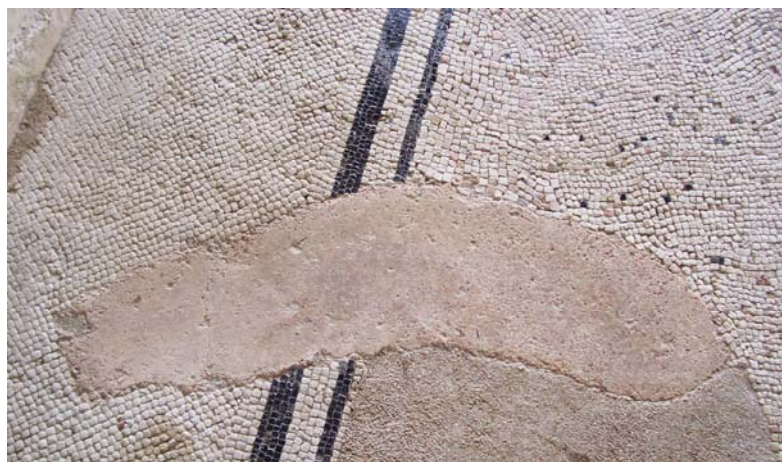
Fig. 85 - Integrazione con malta a cocchiopesto, di tipo B.

Tipo B, una malta a cocchiopesto, con aggregato laterizio e calcareo di media granulometria (1-6 mm), rapporto legante-aggregato circa 1:2, la malta presenta una superficie molto più compatta e liscia rispetto al tipo A (fig. 85).

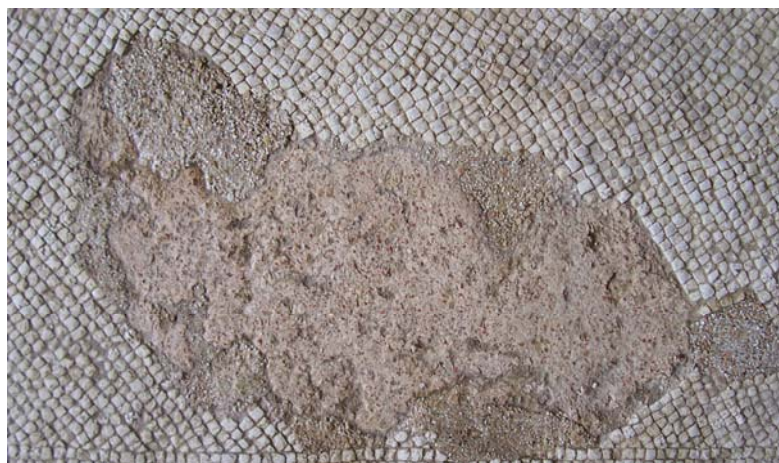
Fig. 86 - Integrazione con malta a cocchiopesto, di tipo C.

Tipo C, una malta a cocchiopesto, con aggregato laterizio e calcareo di granulometria fine (1-4mm), rapporto legante-aggregato circa 1:1, la scabrosità della superficie esterna è intermedia tra il tipo A e B (fig. 86).

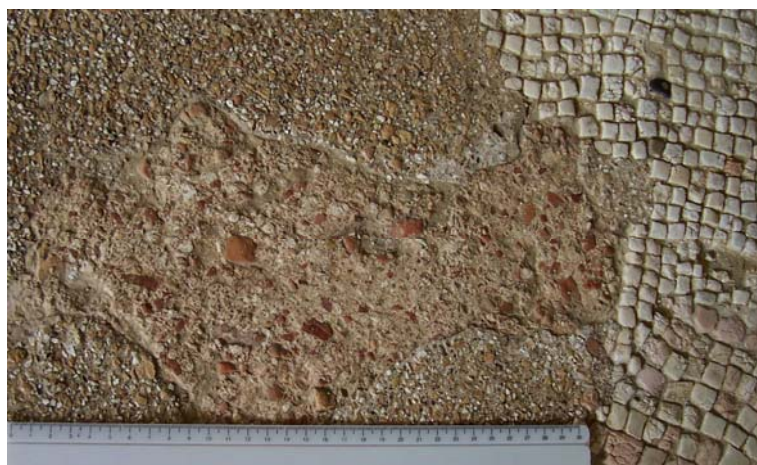
Fig. 87 - Integrazione con malta a cocchiopesto, tipo anomalo.

In fine, un tipo anomalo, dove è stata applicata una malta a cocchiopesto, con aggregato laterizio e calcareo di varie dimensioni (1-15mm), rapporto legante-aggregato è di circa 1:1. La superficie è irregolare e non compatta (fig. 87).

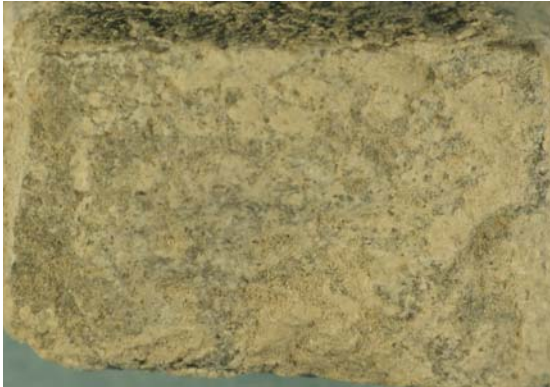
<p>Fig. 1- Foto della tessera</p> </div> <div style="text-align: center;">

Scheda N. 1
Numero campione: 13
Tipologie: Tessera lapideo
Situ: Suasa
Edificio: <i>Domus dei Coiedii</i>
Vano: AU
Fase: II (inizio II sec.d.C.)
Definizione del colore/Munsell: Olive gray 5Y 4/1
Descrizione al microscopio da minorologia : Calcare micritico in cui i granuli allochimici sono costituiti prevalentemente da bioclasti di notevoli dimensioni. Nella matrice accanto ai granuli carbonatici si individua un 15-20% di granuli silicatici, costituiti in prevalenza da quarzo mono e policristallino ed in maniera subordinata da plagioplasio e miche. Si notano infine in tutta la sezione grani di ossidi di colore bruno anche di notevoli dimensioni. Il calcare appare molto compatto, la porosità è scarsa.
Composizione mineralogica: Calcite: +++++, quarzo: ++ ++++ = molto abbondante, ++ = poco abbondante.
Percentuale di calcite: 77%
Classificazione petrografica secondo Folk: Biomicrite addensata
<div style="display: flex; justify-content: space-around; align-items: flex-start;"> <div style="text-align: center;">

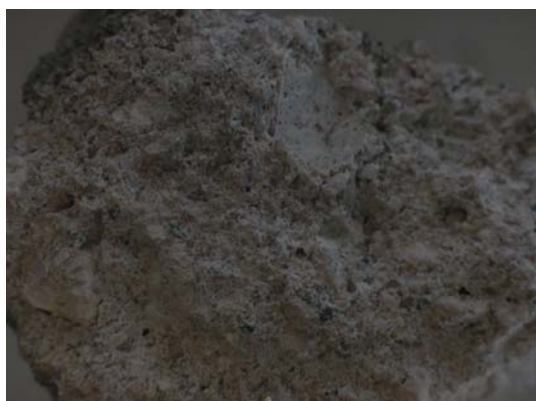
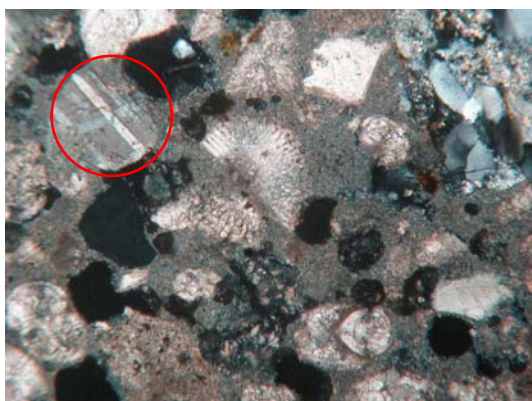
Scheda N°. 1
Numero campione: 8
Tipologie: Malta di sottofondo (<i>nucleus</i>)
Situ: Suasa
Edificio: Edificio 4
Vano: A
Fase: II (prima metà del II sec. d.C.)
Descrizione al microscopio: La malta presenta un legante carbonatico di colore beige, aggregato sia a composizione carbonatica che silicatica. La componente carbonatica è composta da bioclasti, micriti-biomicriti, singoli cristalli di calcite di notevoli dimensione e frammenti di calcite spatica. La componente silico clastica è costituita da quarzo mono e policristallino, selce, feldspati e rarissime miche; dimensione massime dell'aggregato sono circa 600 micron.
Percentuale di calcite: 61%
Classificazione: Aerea
Composizione mineralogiche: Calcite:+++++, Quarzo:+++, Plagioclasti: TR, +++++= molto abbondante, +++= poco abbondante, TR= tracce
Rapporto volumetrico legante/aggregato: 1/2
<div>

</div>
<div>Fig. 1- Foto del campione di malta al microscopio a luce riflessa, 3X</div> <div>Fig.2- Foto del campione al microscopio a luce trasmessa, nicol X, 50X, grosso cristallo di calcite evidenziato dal cerchio rosso.</div>

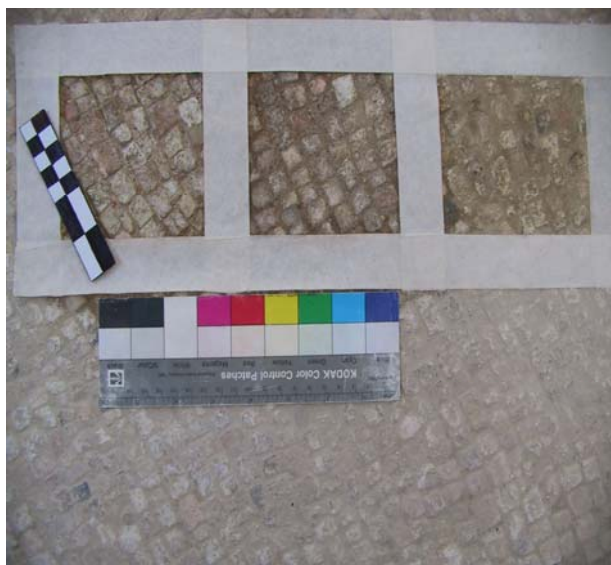
Tassello pulitura chimica

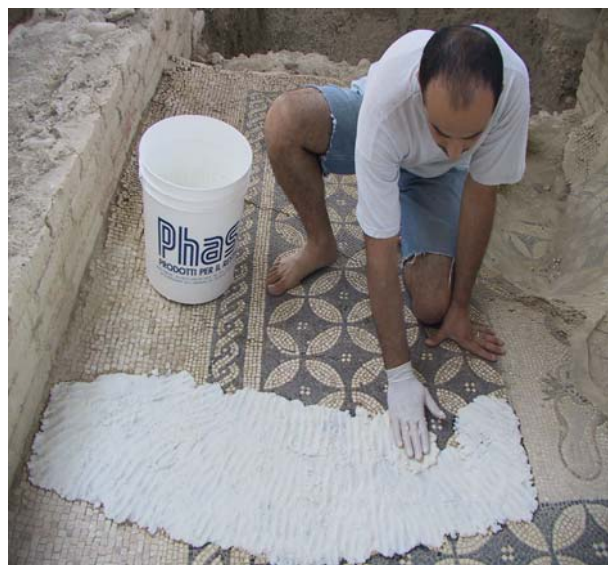
Stesura dell'impacco

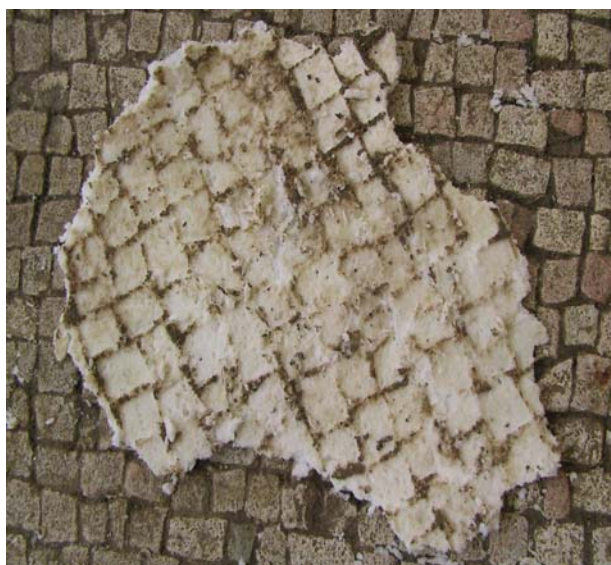
Impronta deposito calcareo

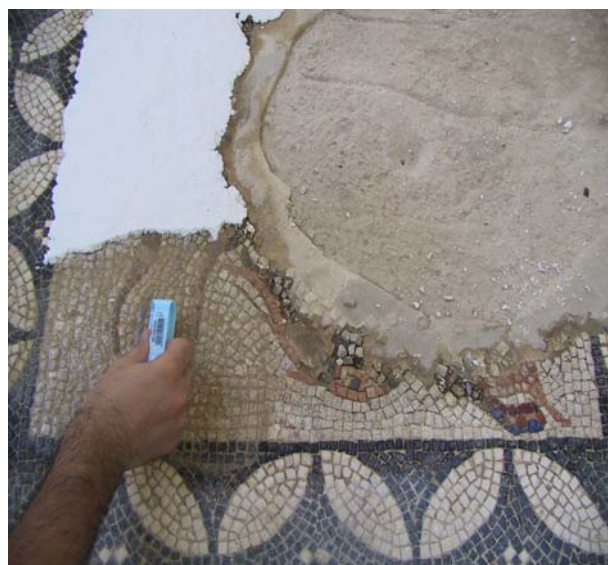
Operazione durante la pulitura

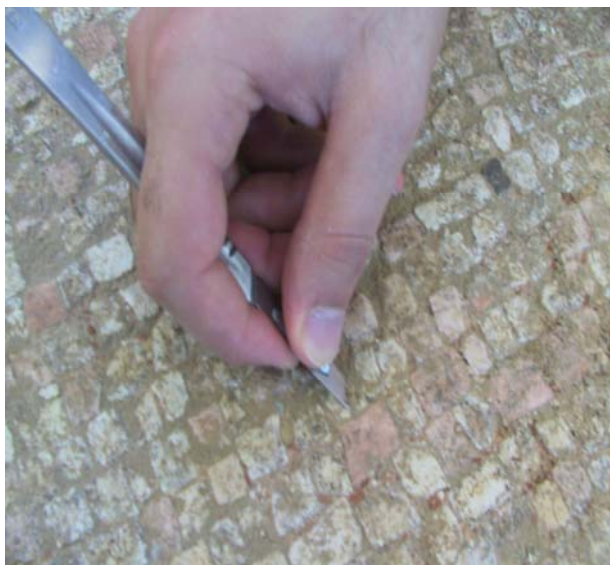
Rifinitura a bisturi

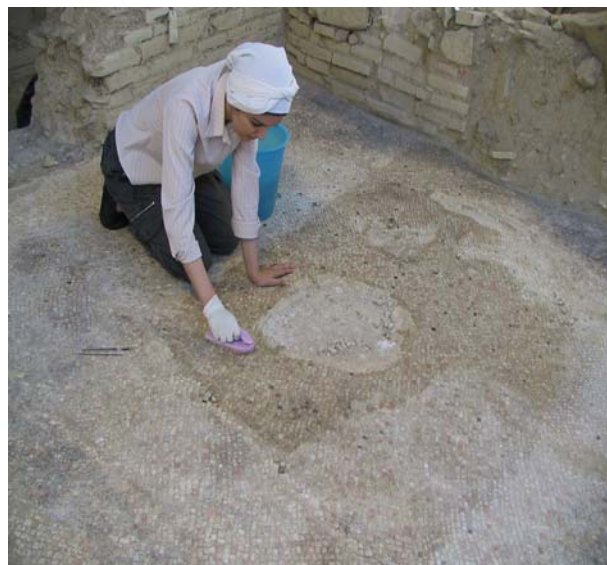
Pulitura con spazzola di saggina e acqua

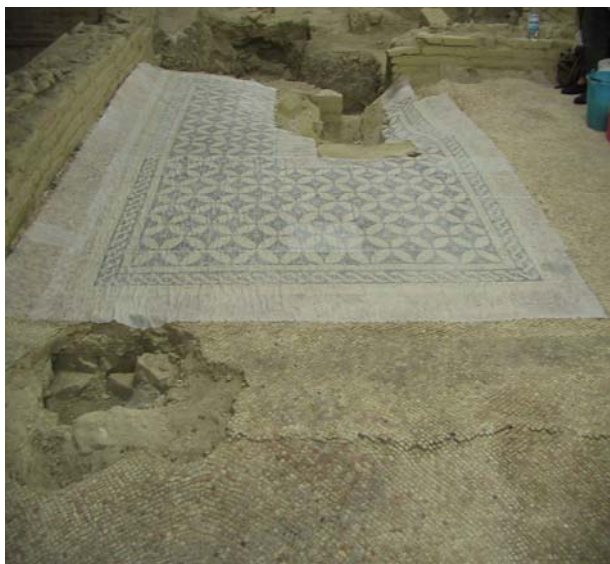
Estrazione residui salini

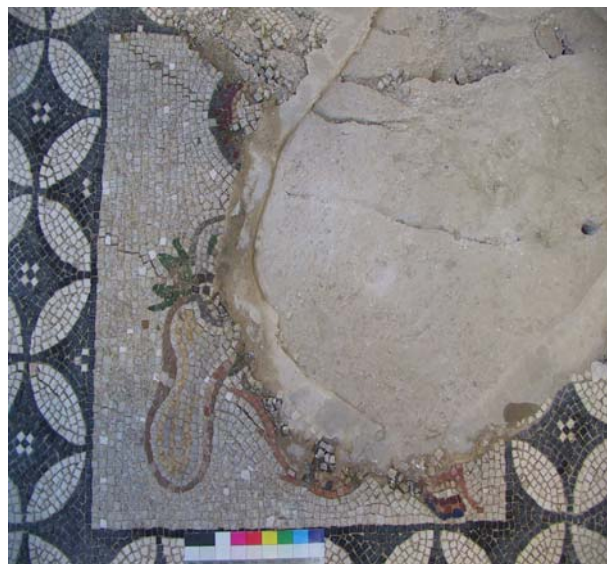
Emblema dopo la pulitura chimica

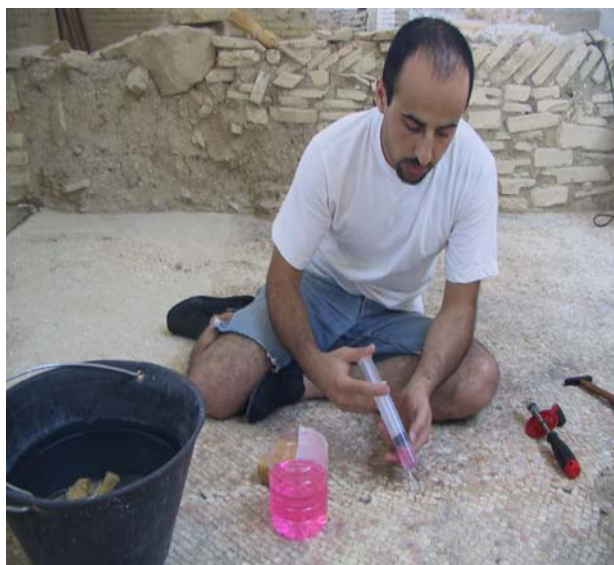
Preparazione per l'iniezione

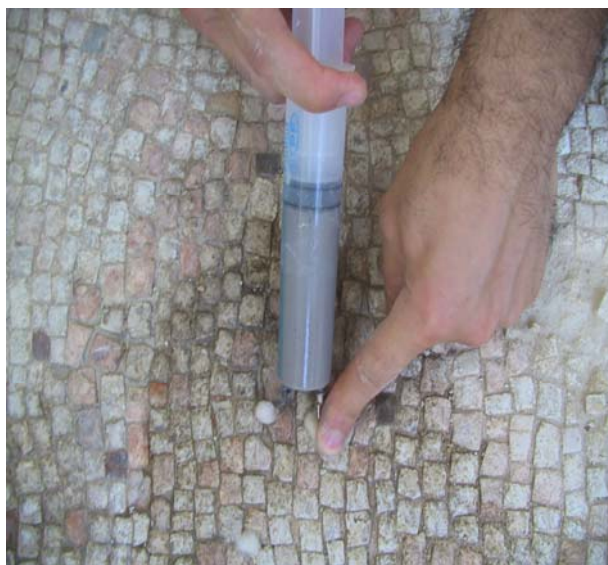
Iniezione della malta liquida

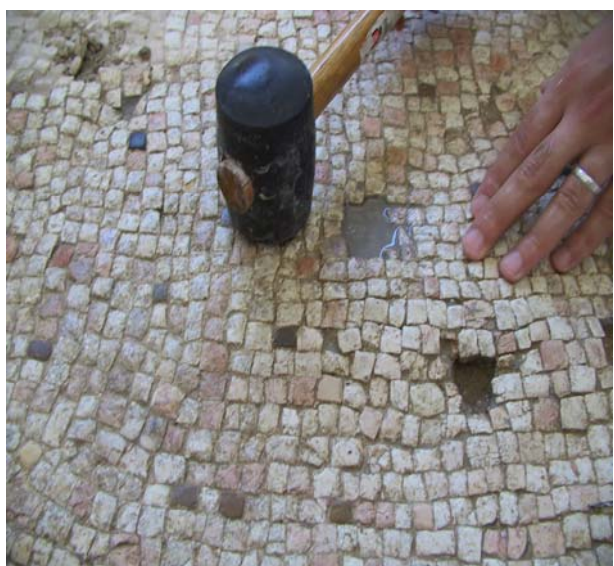
Ripassamento del manto musivo

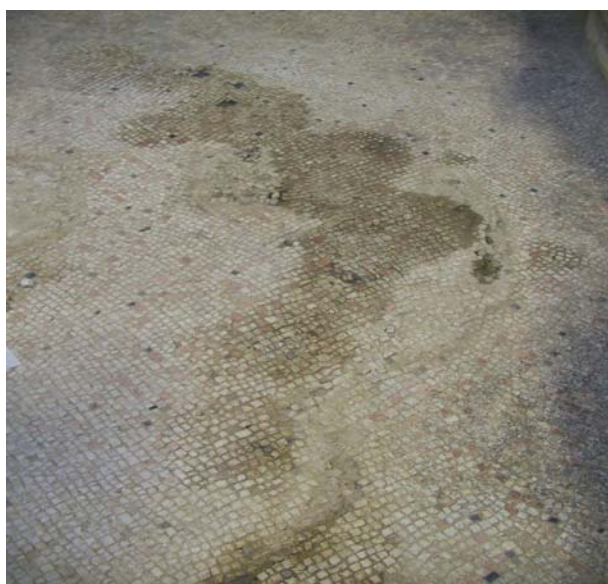
Penetrazione del consolidante

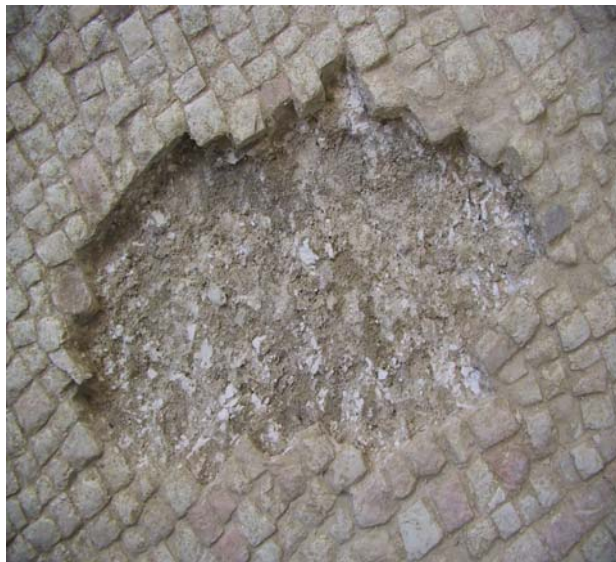
Preparazione della lacuna per l'integrazione

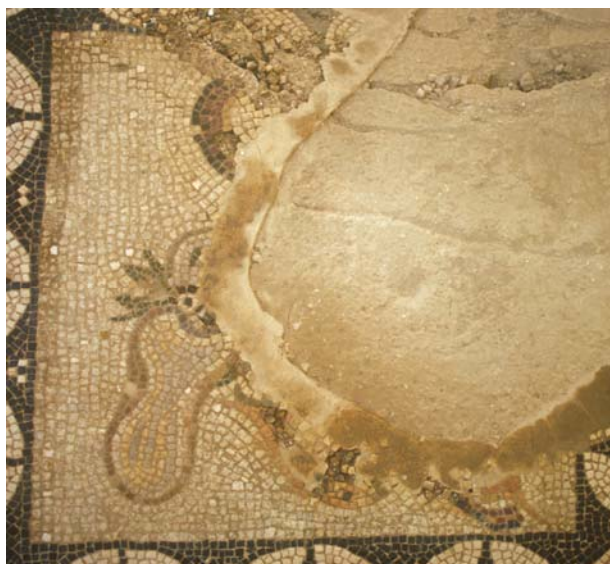
Trattamento con tessere originale

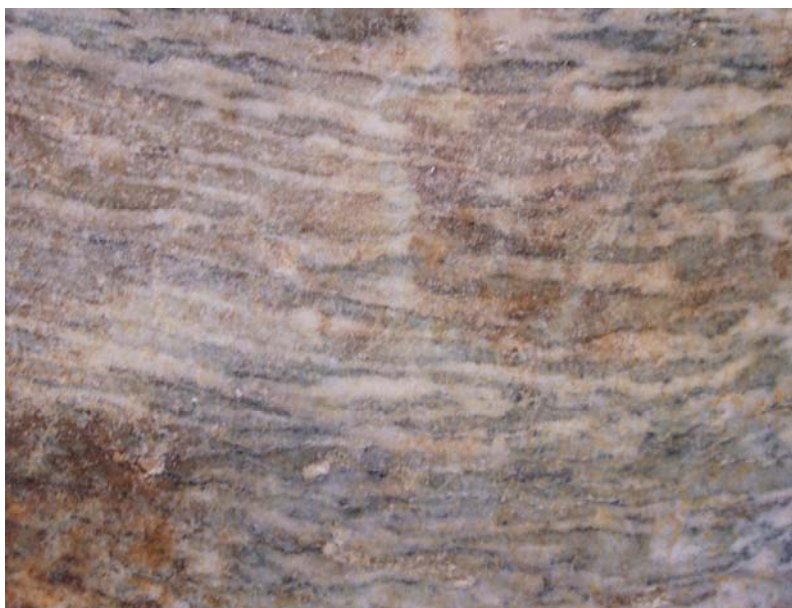
Denominazione comune: Marmo di carrara.

Descrizione macroscopica: Marmo bianco a grana fine e compatta, con un'alta percentuale di purezza e cristallinità che conferiscono alla pietra la sua tipica luminescenza. Sono presenti riflessi e sfumature del fondo, in talune varietà, che tendono al ceruleo o al bigio chiarissimo e al bianco dorato.

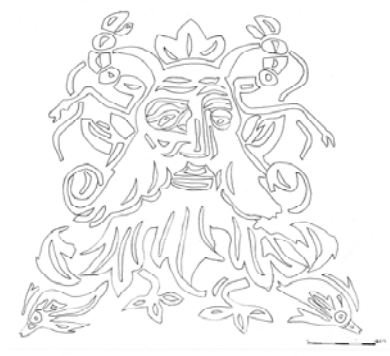
Oceano, rilievo lineare

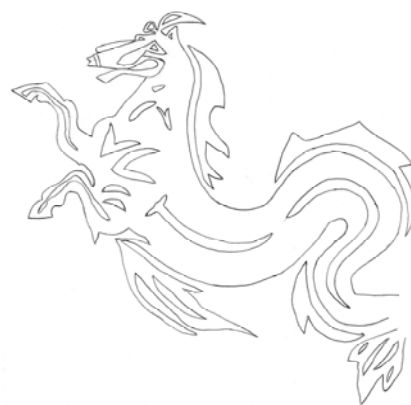
Cavallo marino

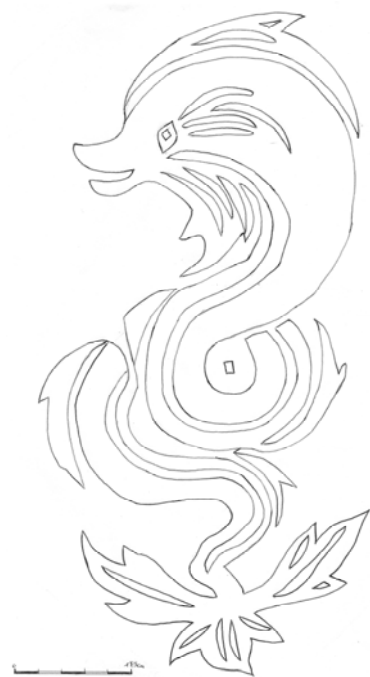
Delfino

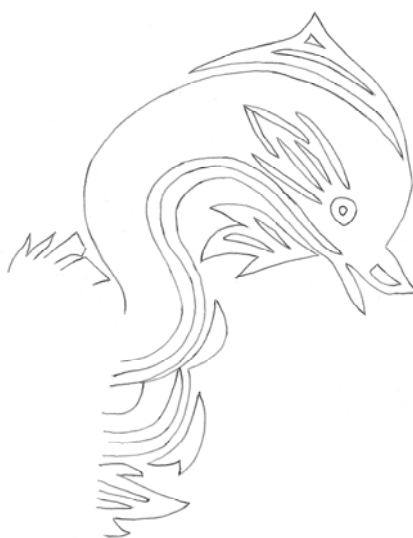
Delfino

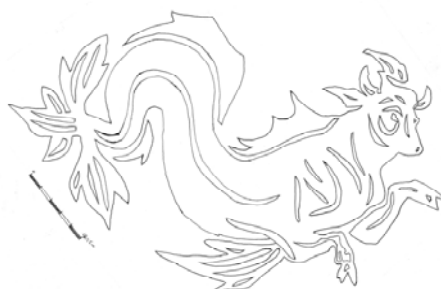
Bue marino

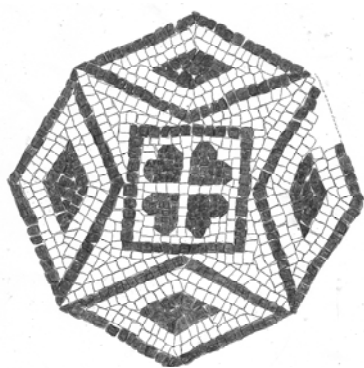
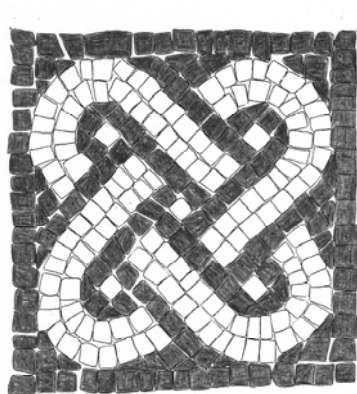
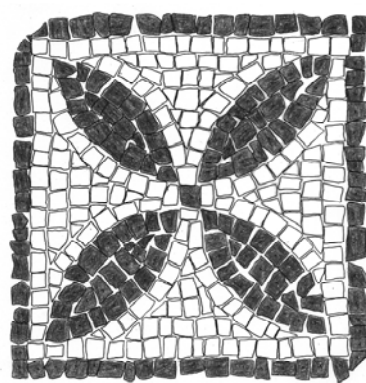
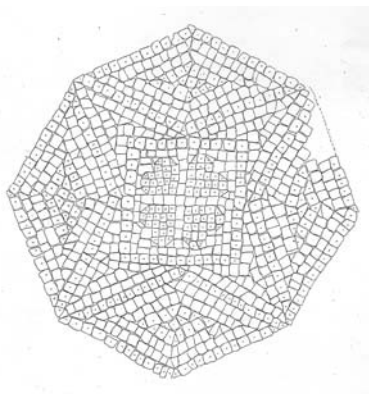
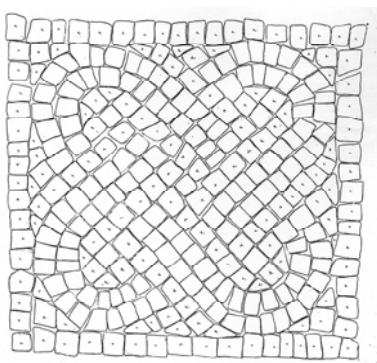
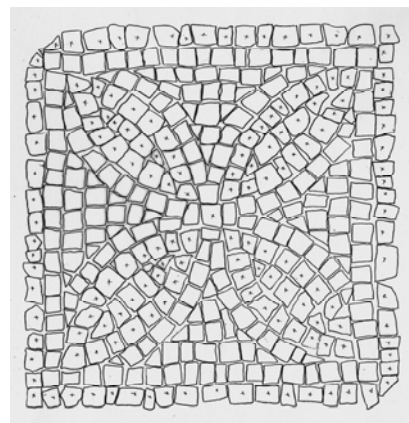
TAV. II- EDIFICIO 4 VANO D

DOCUMENTAZIONE GRAFICHE DI ALCUNI PARICOLARE:

CARTONI PITORICI ED IL CORRISPETTIVO RILIEVO TESSERE PER TESSERE
